<b>NAZWA ELEMENTU PROJEKTU BUD.</b>	PROJEKT ARCHITEKTONICZNO-BUDOWLANY
<b>NAZWA OBIEKTU BUDOWLANEGO</b>	PRACE KONSERWATORSKIE I RESTAURATORSKIE ZABYTKOWEGO KOŚCIOŁA PARAFIALNEGO POD WEZWANIEM NARODZENIA NMP I ŚW. SEBASTIANA W KRASIENINIE KATEGORIA OBIEKTU - X
<b>ADRES OBIEKTU BUDOWLANEGO</b>	Jednostka ewidencyjna: 060911_2 KRASIENIN KOLONIA Numery działek ewidencyjnych: 403 Obręb: 0011-Krasienin Kolonia
<b>NAZWA I ADRES INWESTORA</b>	PARAFIA NARODZENIA NMP I ŚW. SEBASTIANA W KRASIENINIE KRASIENIN KOLONIA 29 21-025 NIEMCE

**CZĘŚĆ OPISOWA DO INWENTARYZACJI**

Przedmiotem inwestycji jest remont elewacji i dachu kościoła p.w. Narodzenia NMP i św. Sebastiana w Krasieninie, na działkach nr ewid.: 403 (obręb: 0011 – Krasienin Kolonia) Krasienin Kolonia 29, gmina Niemce.

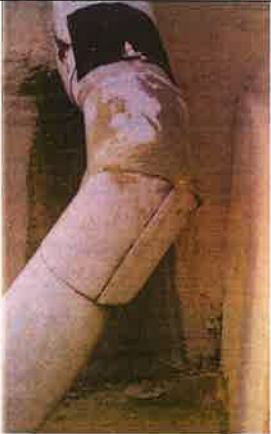
<ul style="list-style-type: none"> <li>- korozja biologiczna</li> <li>- odspojenie tynków</li> <li>- spękania powierzchni tynku</li> </ul>
3. Rury spustowe

<ul style="list-style-type: none"> <li>- brak szczelności rur spustowych</li> <li>- korozja biologiczna na tynku przy rurach spustowych</li> </ul>
4. Cokół

Założono wymianę rur spustowych na rury z blachy powlekanej. Rynny o średnicy 125 mm. Rynny należy poddać pracom naprawczym, prostowaniu i malowaniu.

Projektuje się wymianę przepustów od rur spustowych na północnej i południowej elewacji do trawnika na terenie działki inwestora. Przepust z rury PVC  $\phi 110$  mm, posadowiony na głębokości 120 cm pod poziomem terenu. W miejscu łączenia rury spustowej z przepustem należy zastosować żeliwne osadniki deszczowe.
